BODY REPAIR

5110-01

GENERAL INFORMATION

BODY REPAIR
 KORANDO 2013.08

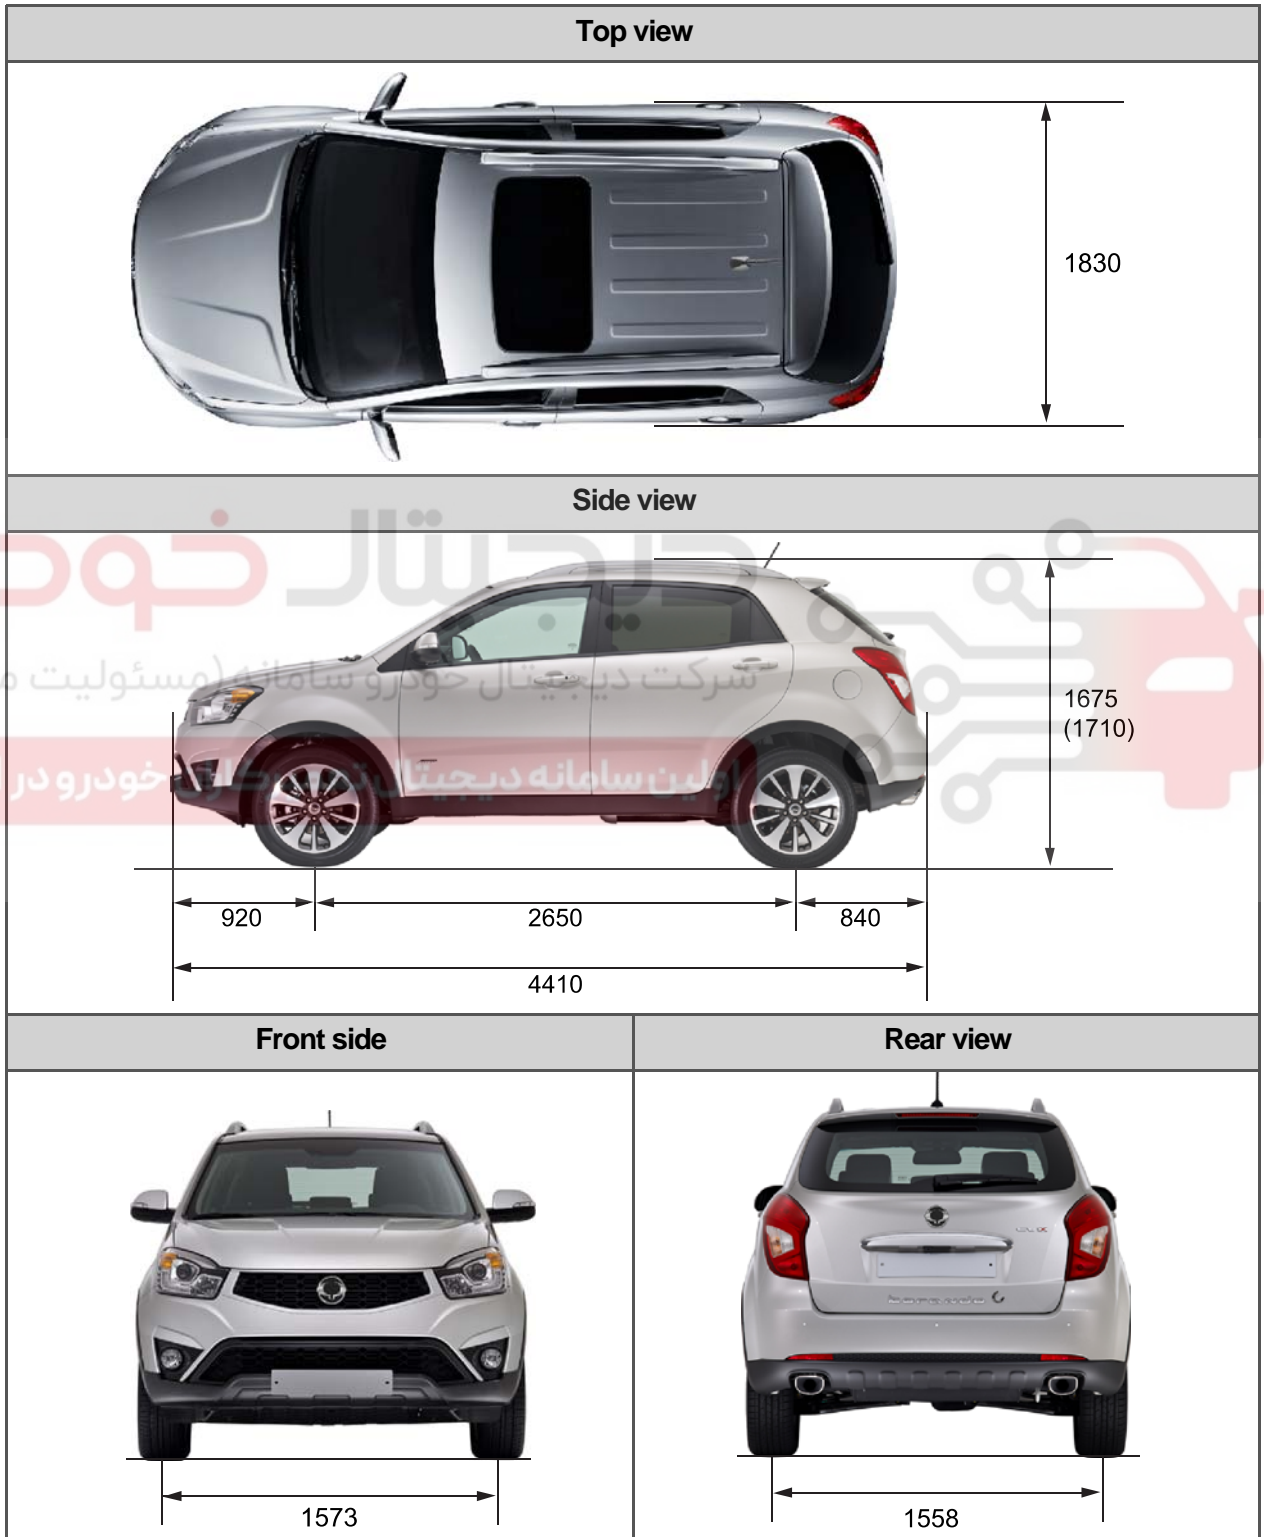
1. MAJOR DIMENSION

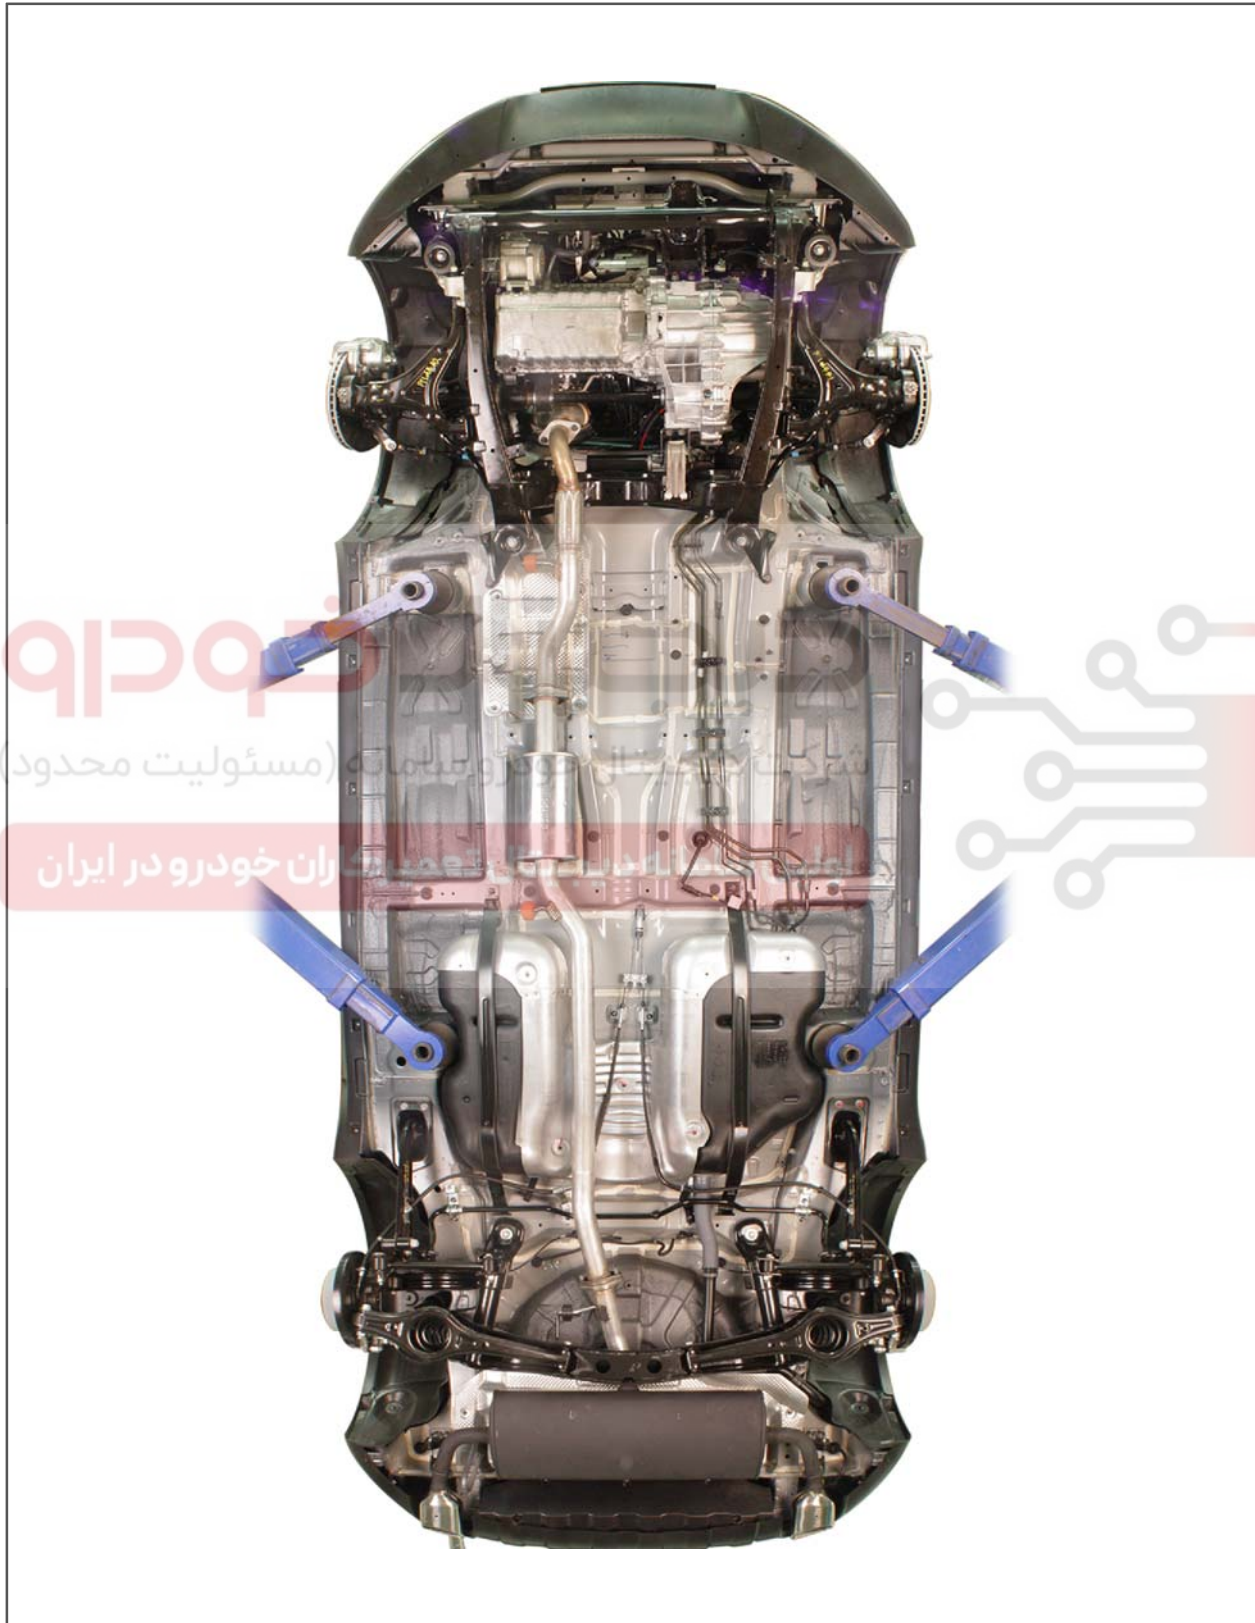
2. JACK POINTS

1) 2WD

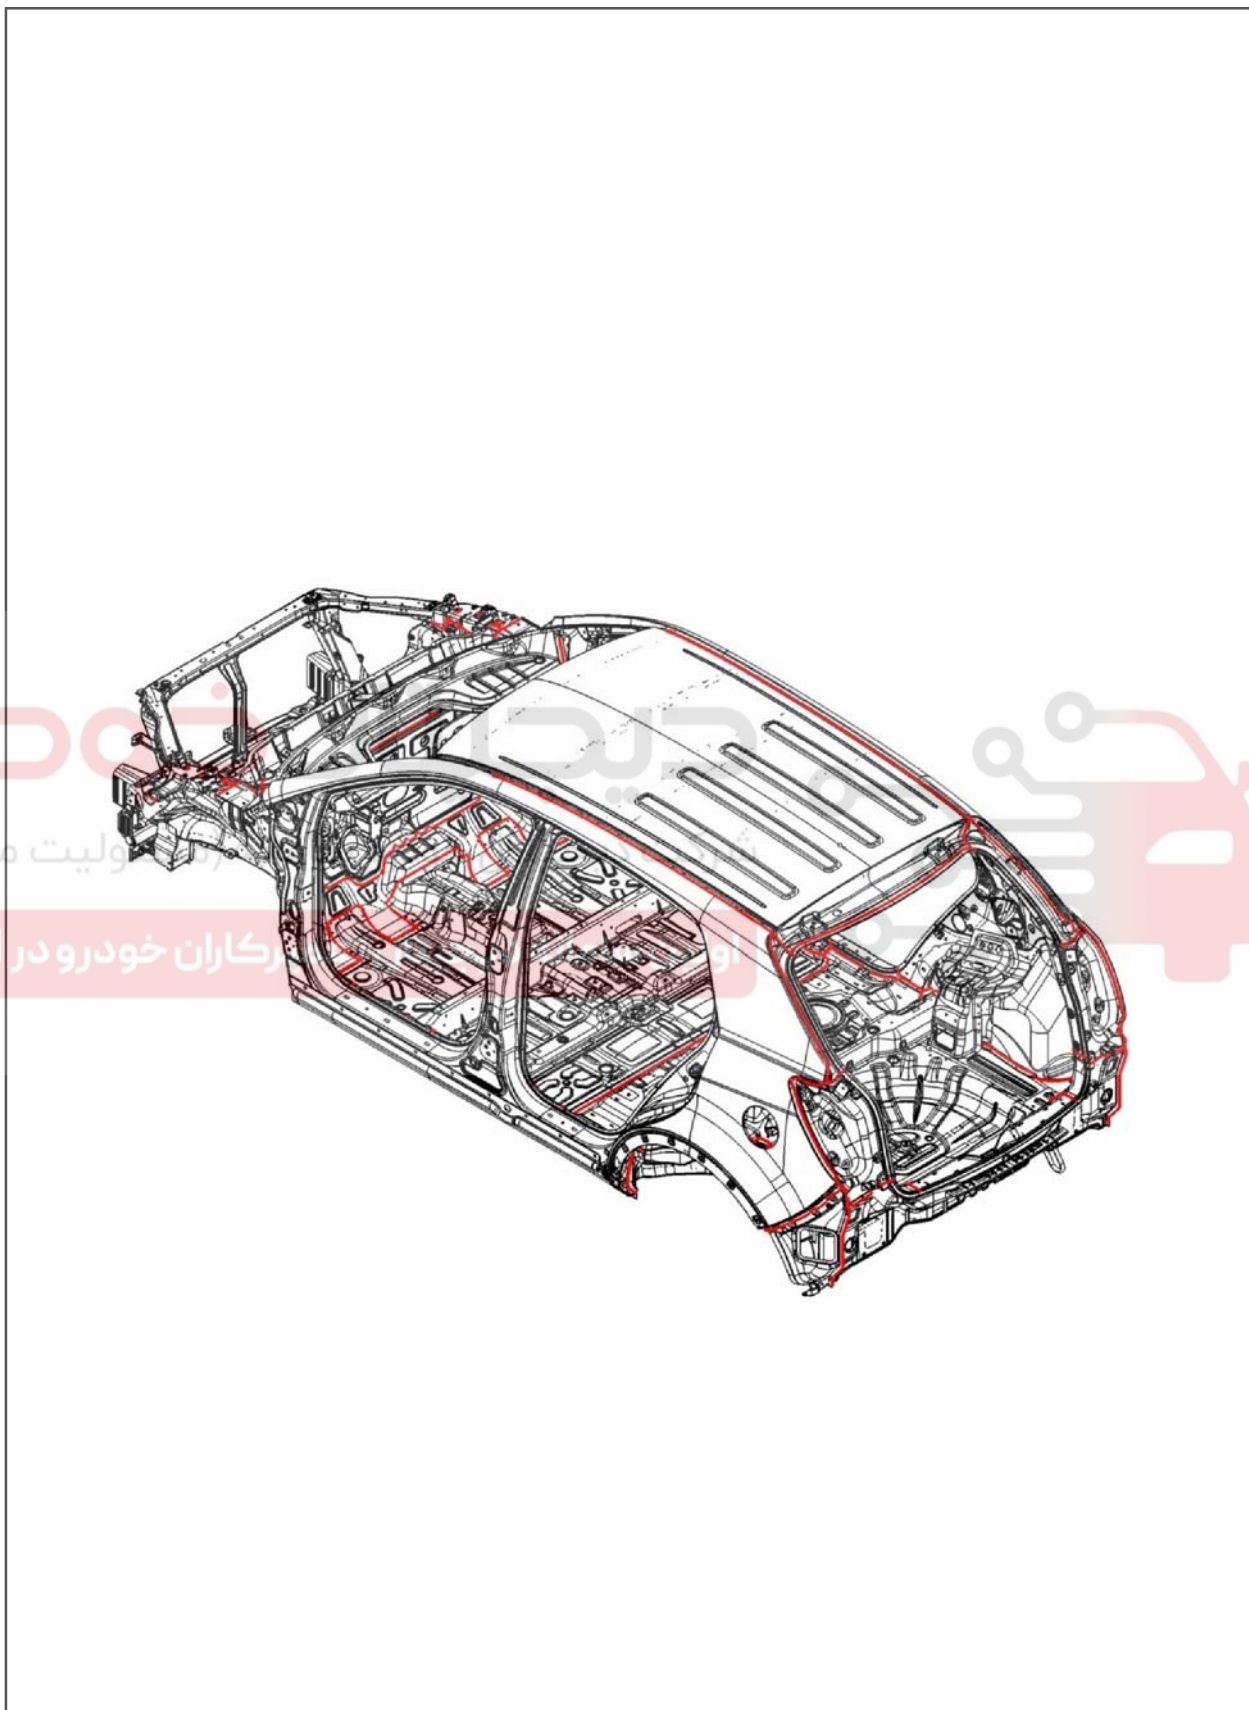
2) White Body

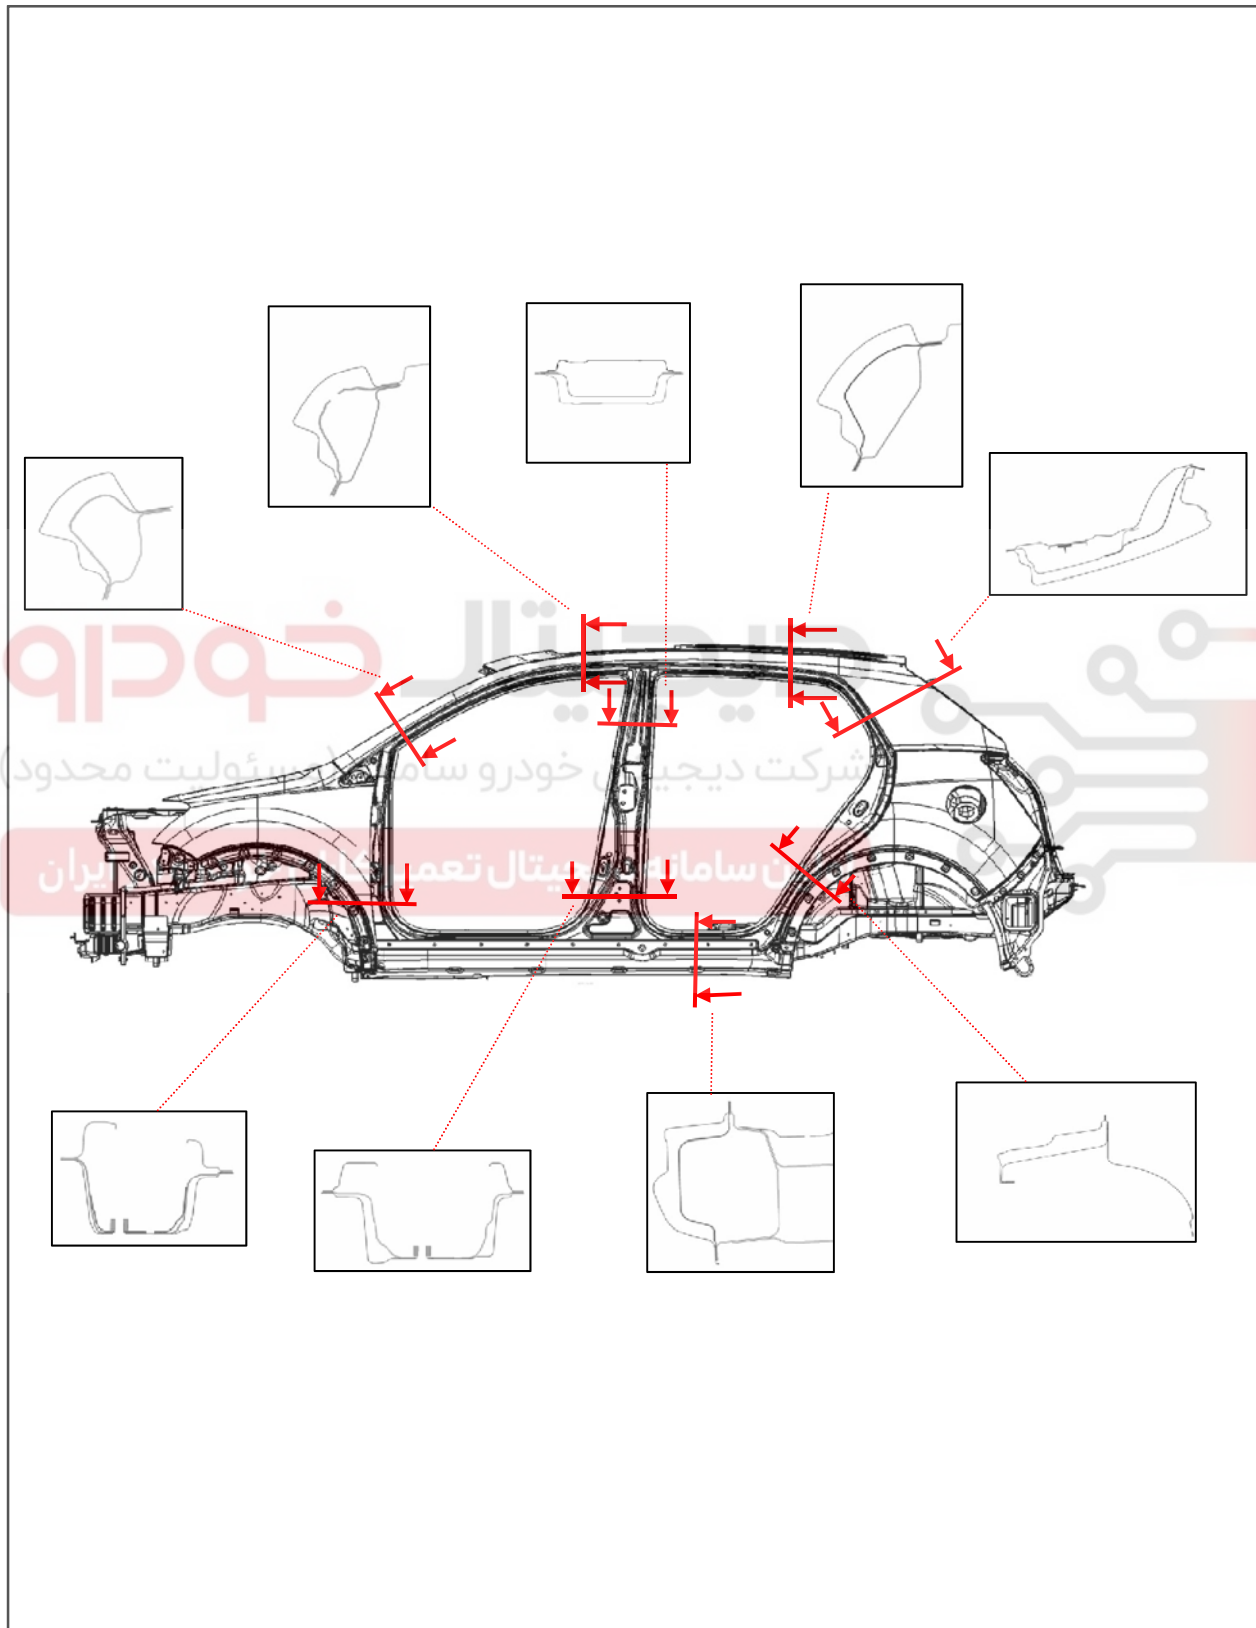
6. MAJOR WELDING POINTS

1) Cross Sectional View of Major Panels

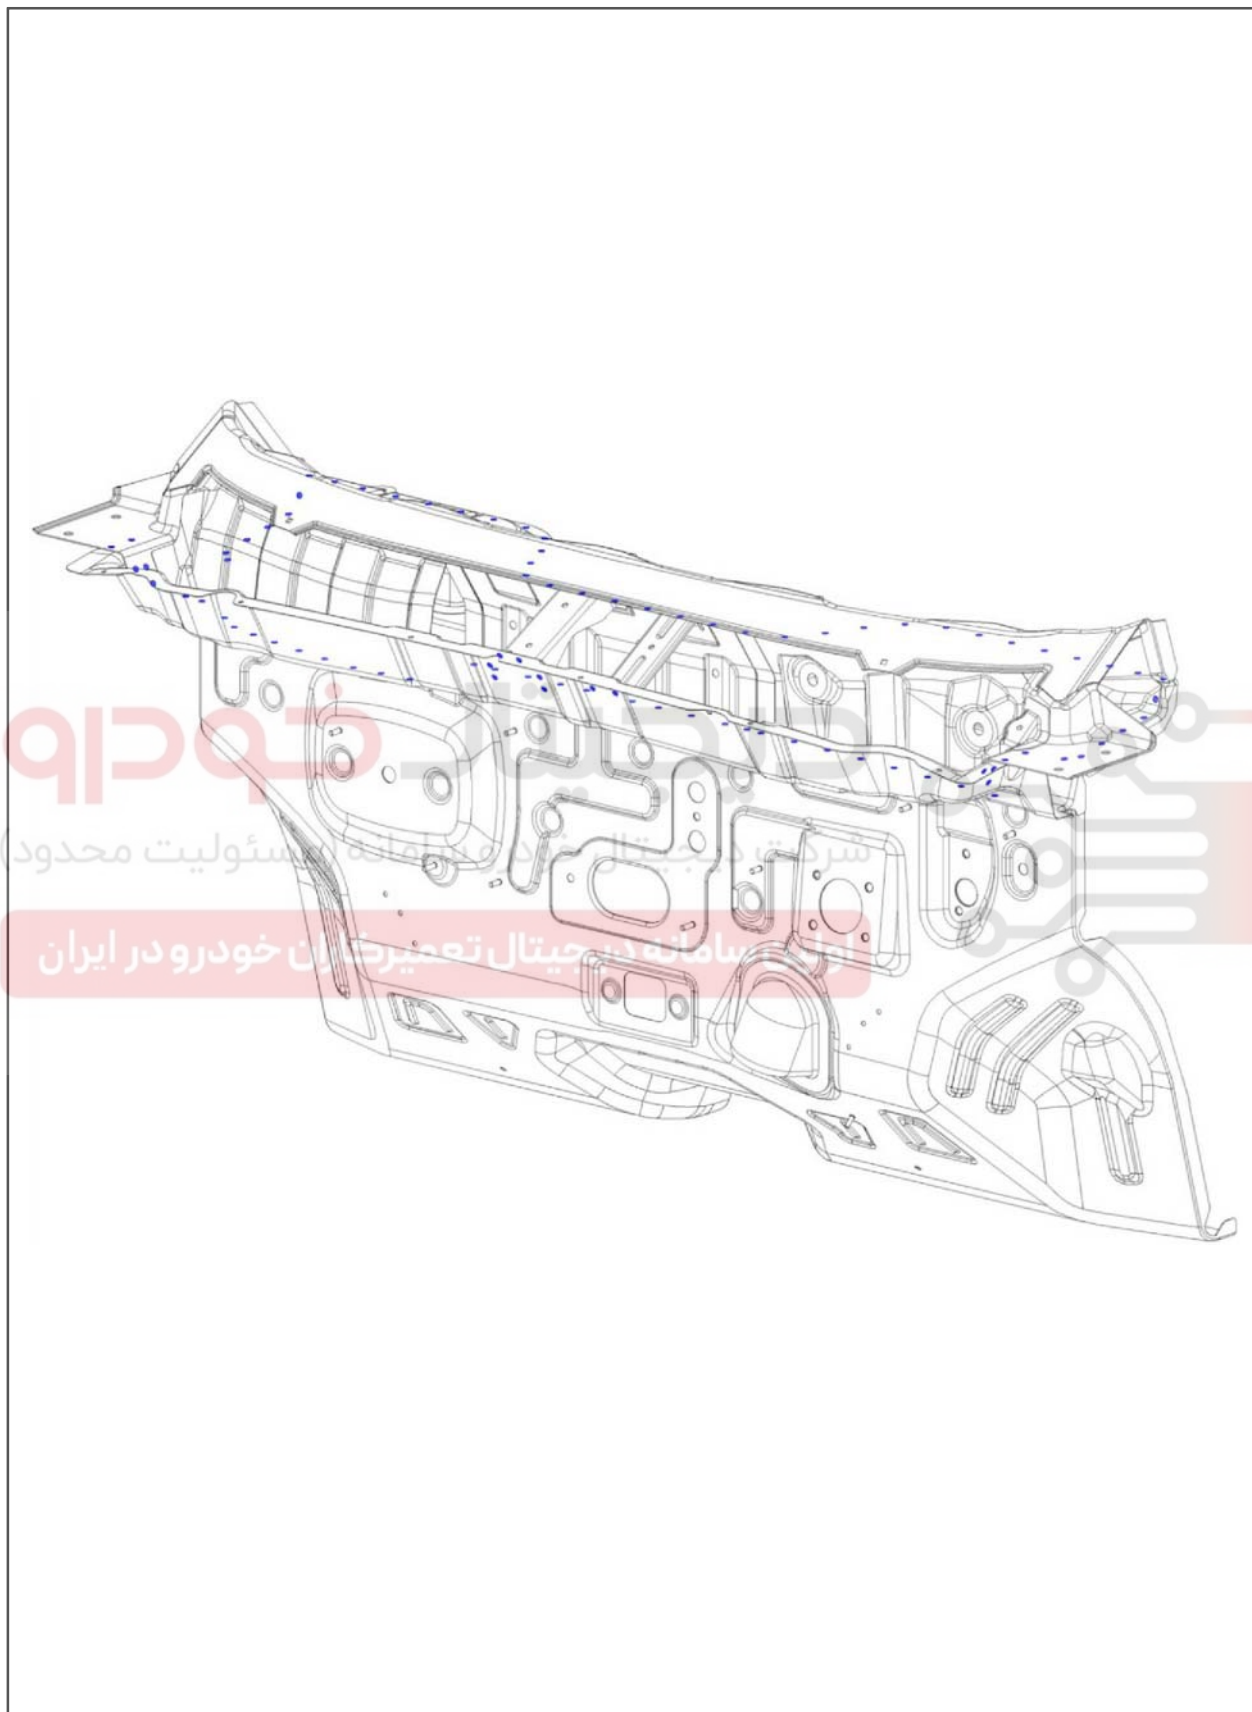
5) Dash & Cowl Panels

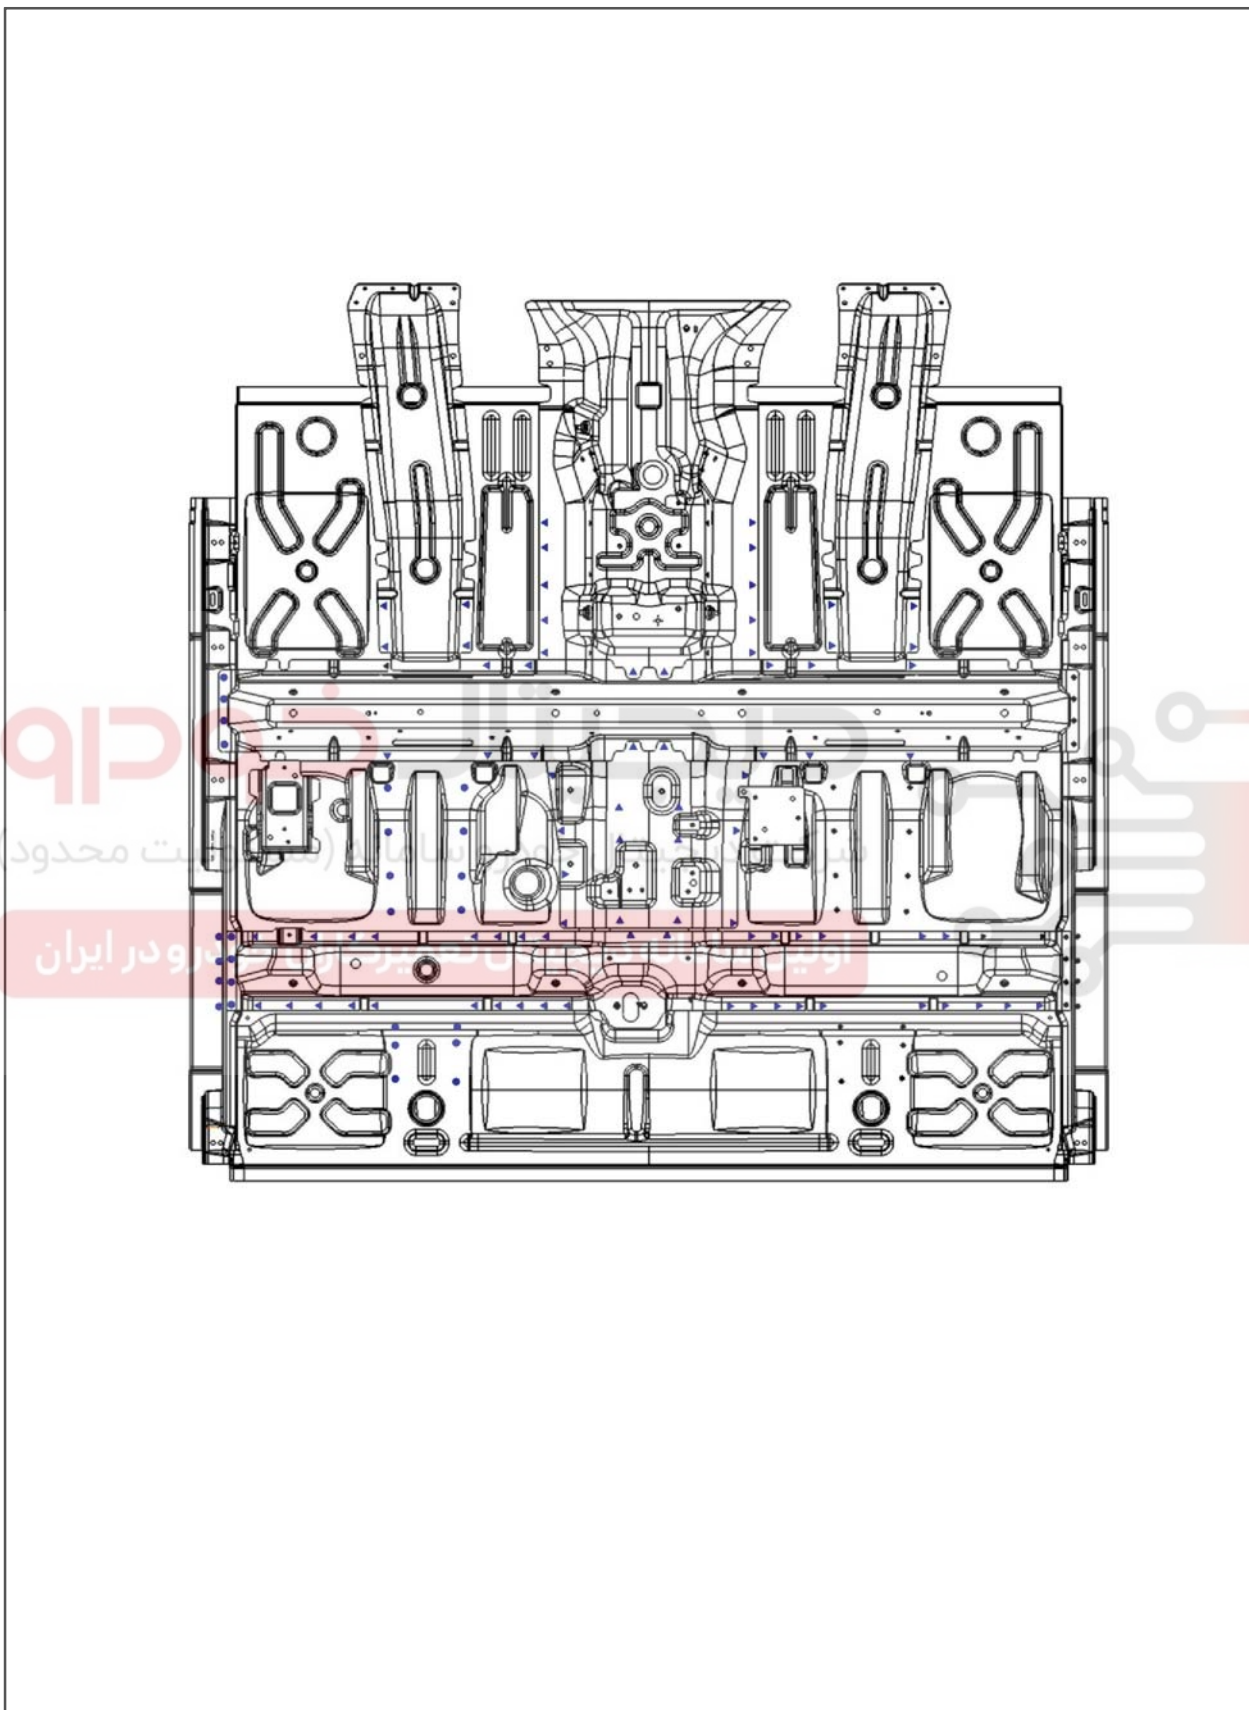
7) Front Floor Panel

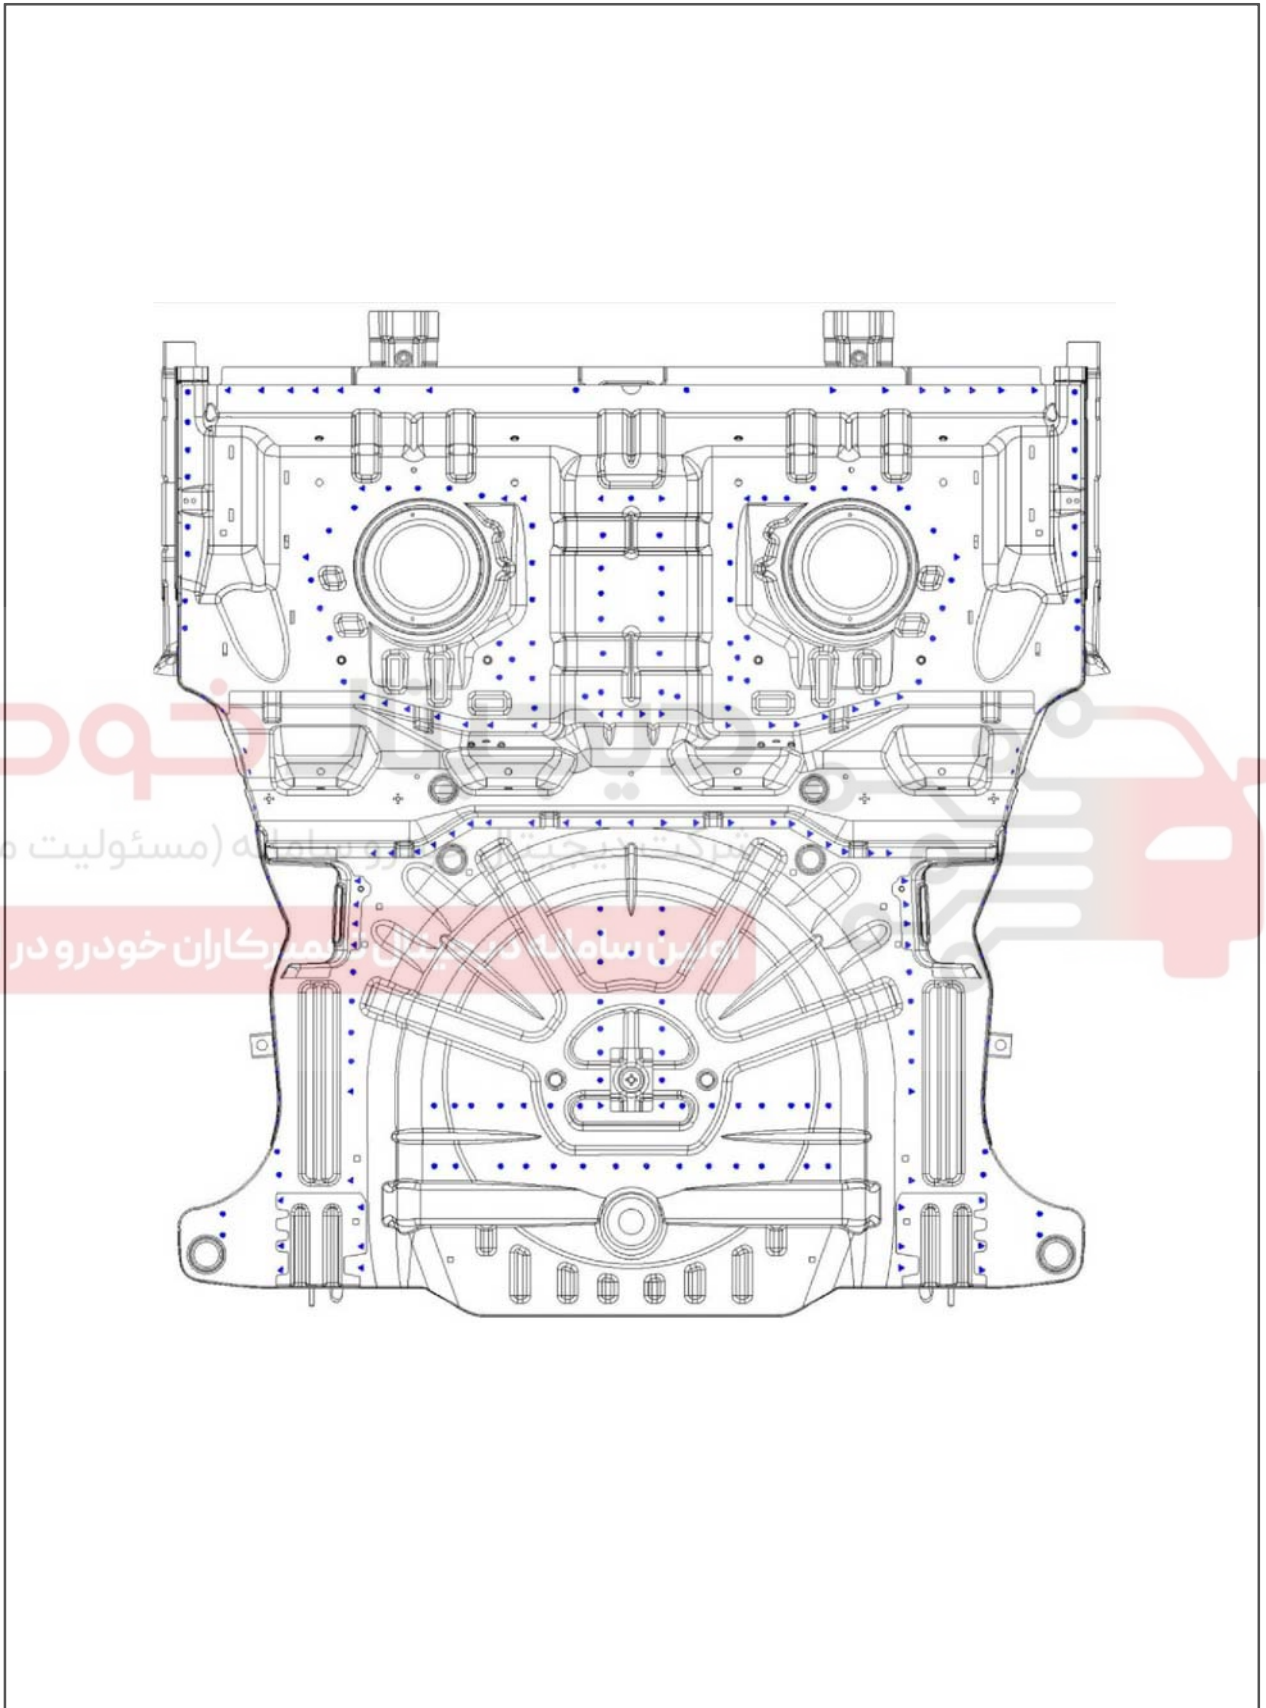
8) Rear Floor Panel

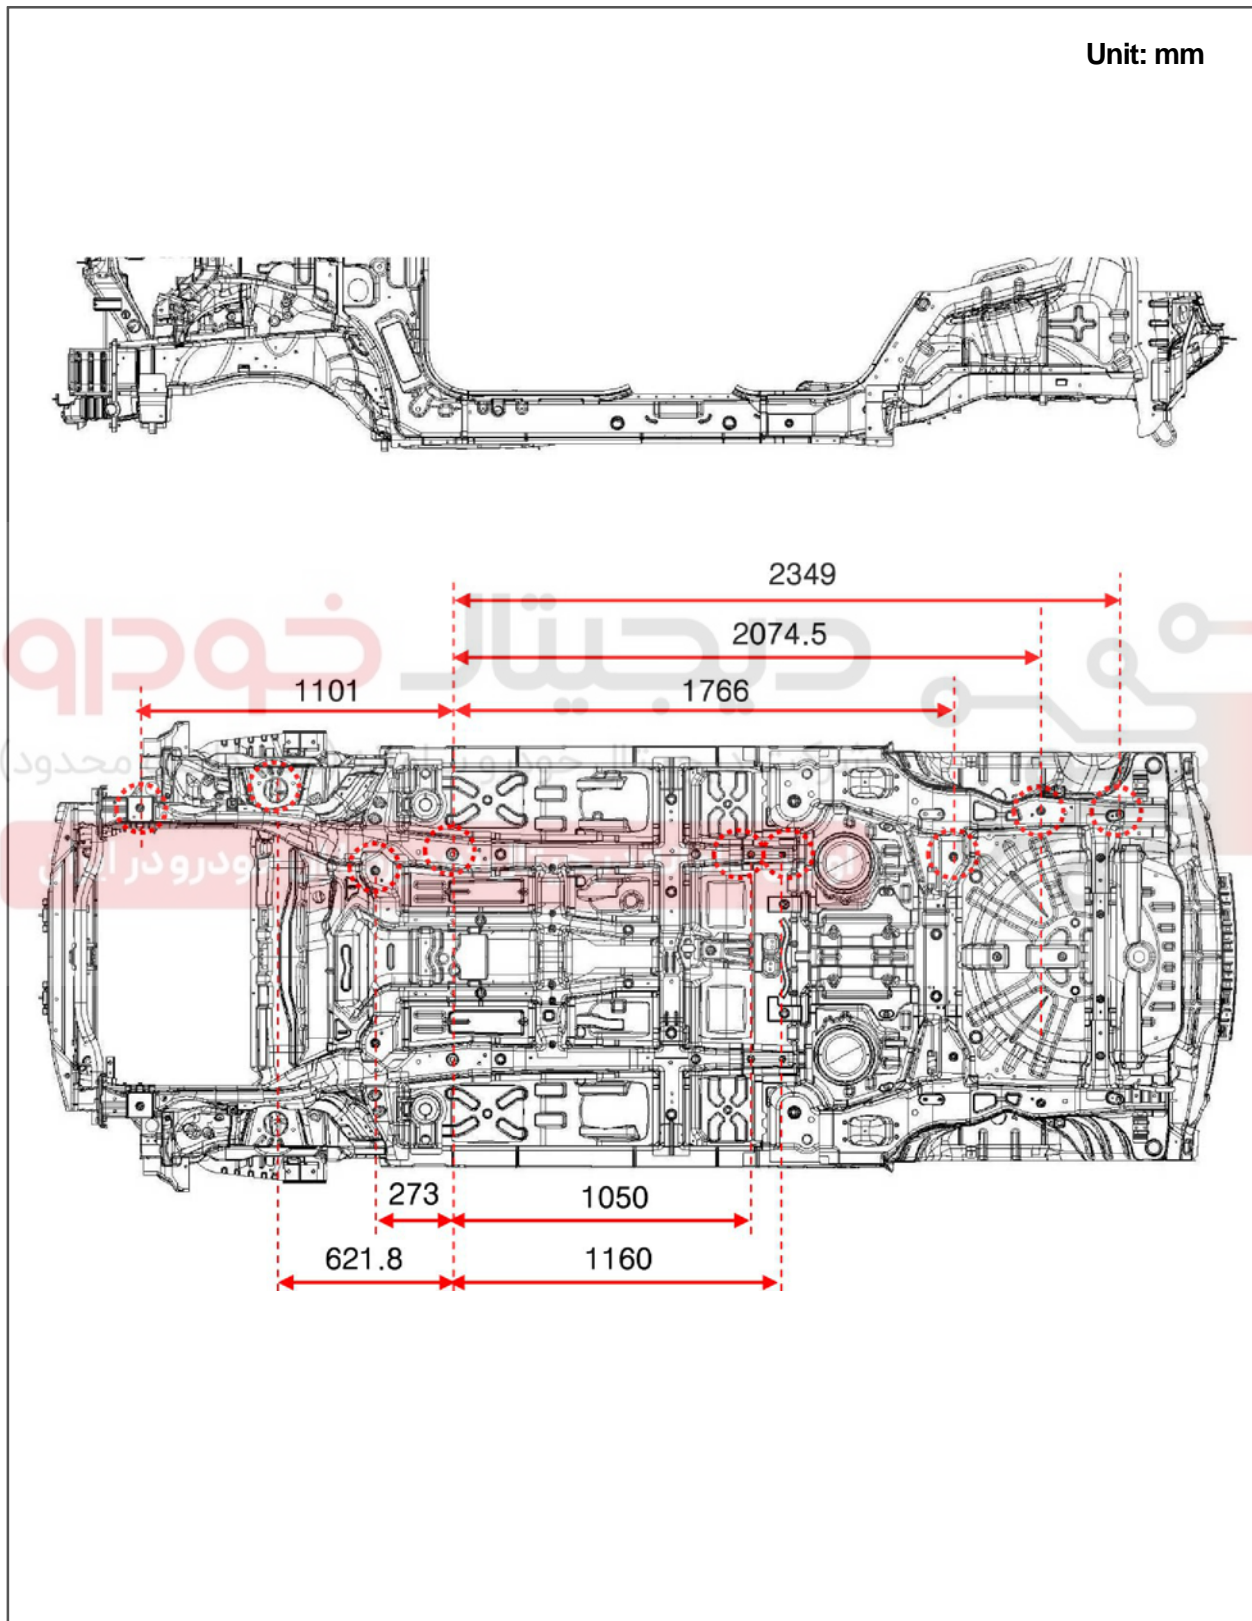
7. MAJOR BODY DIMENSIONS

1) Under Body

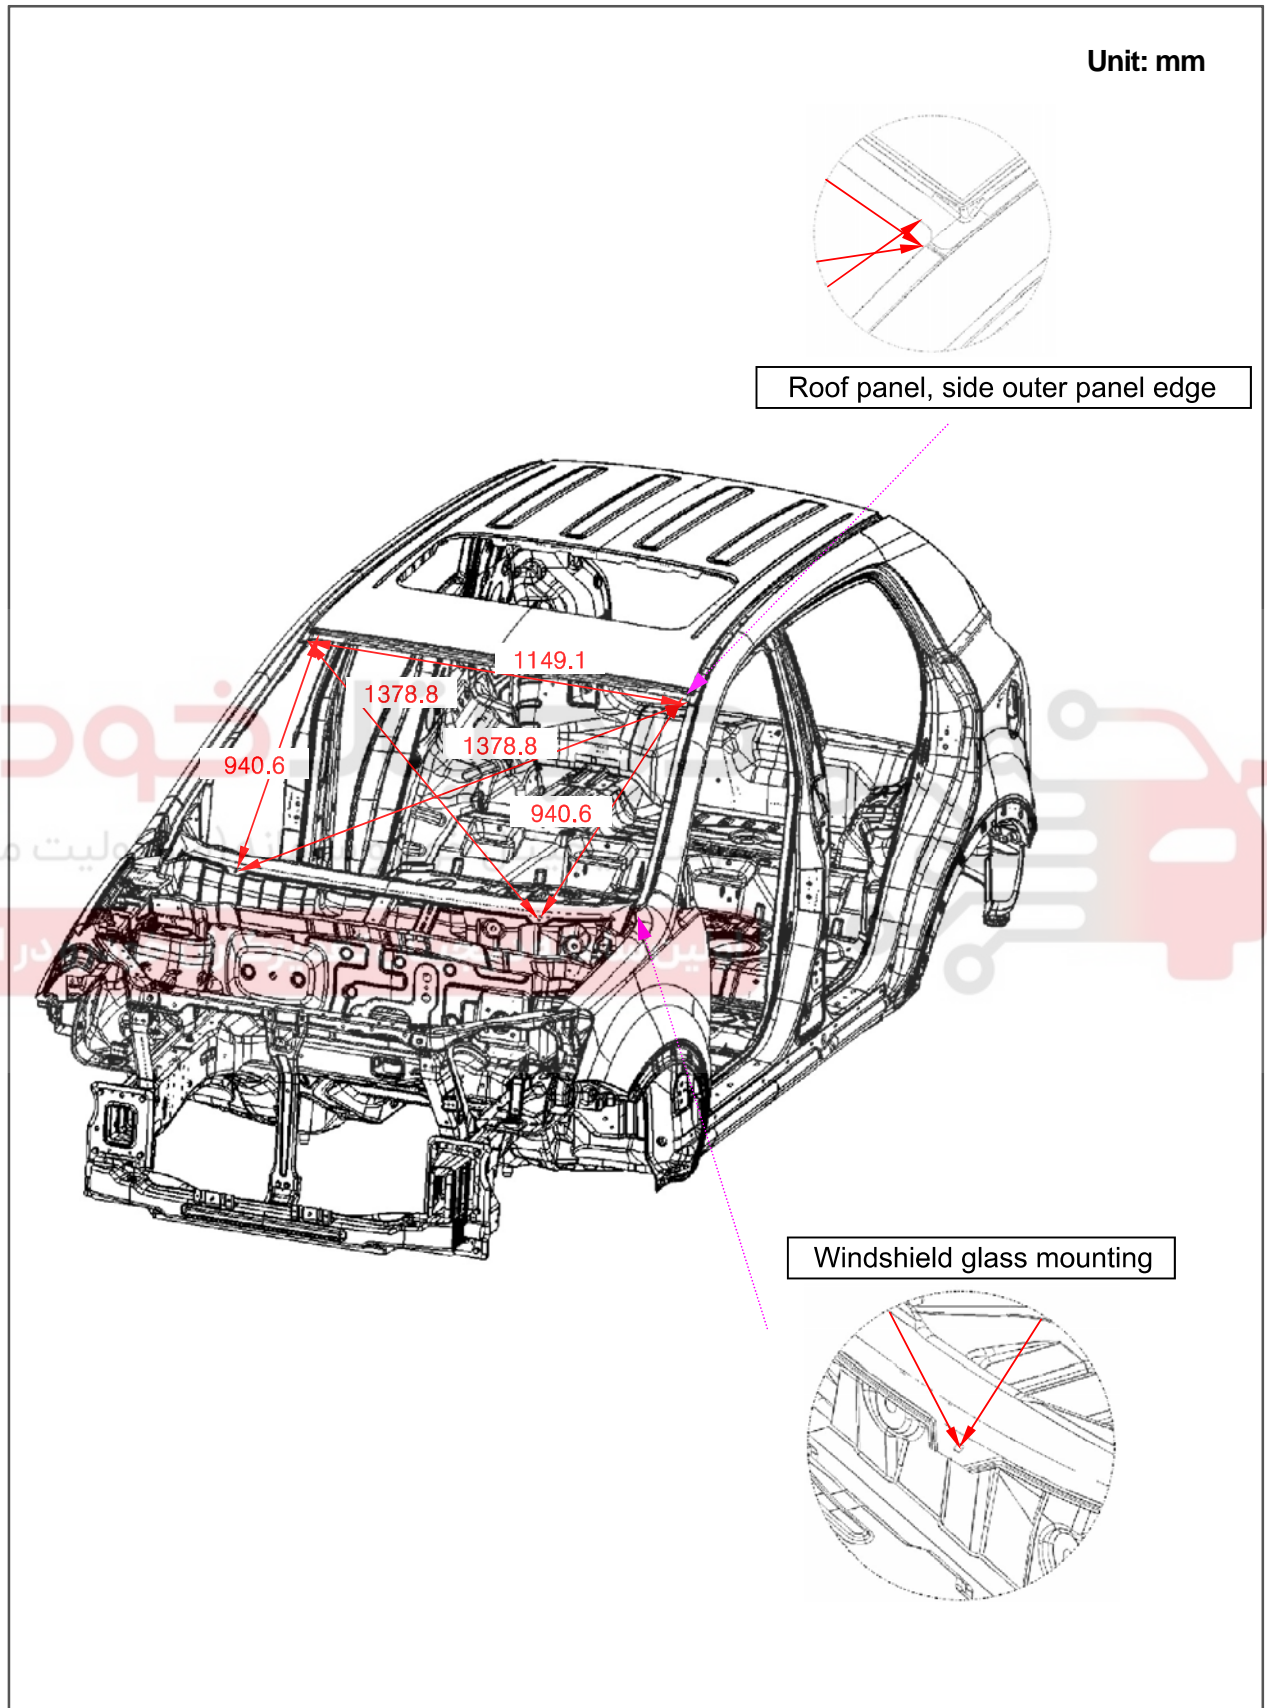
4) Windshield Glass Area

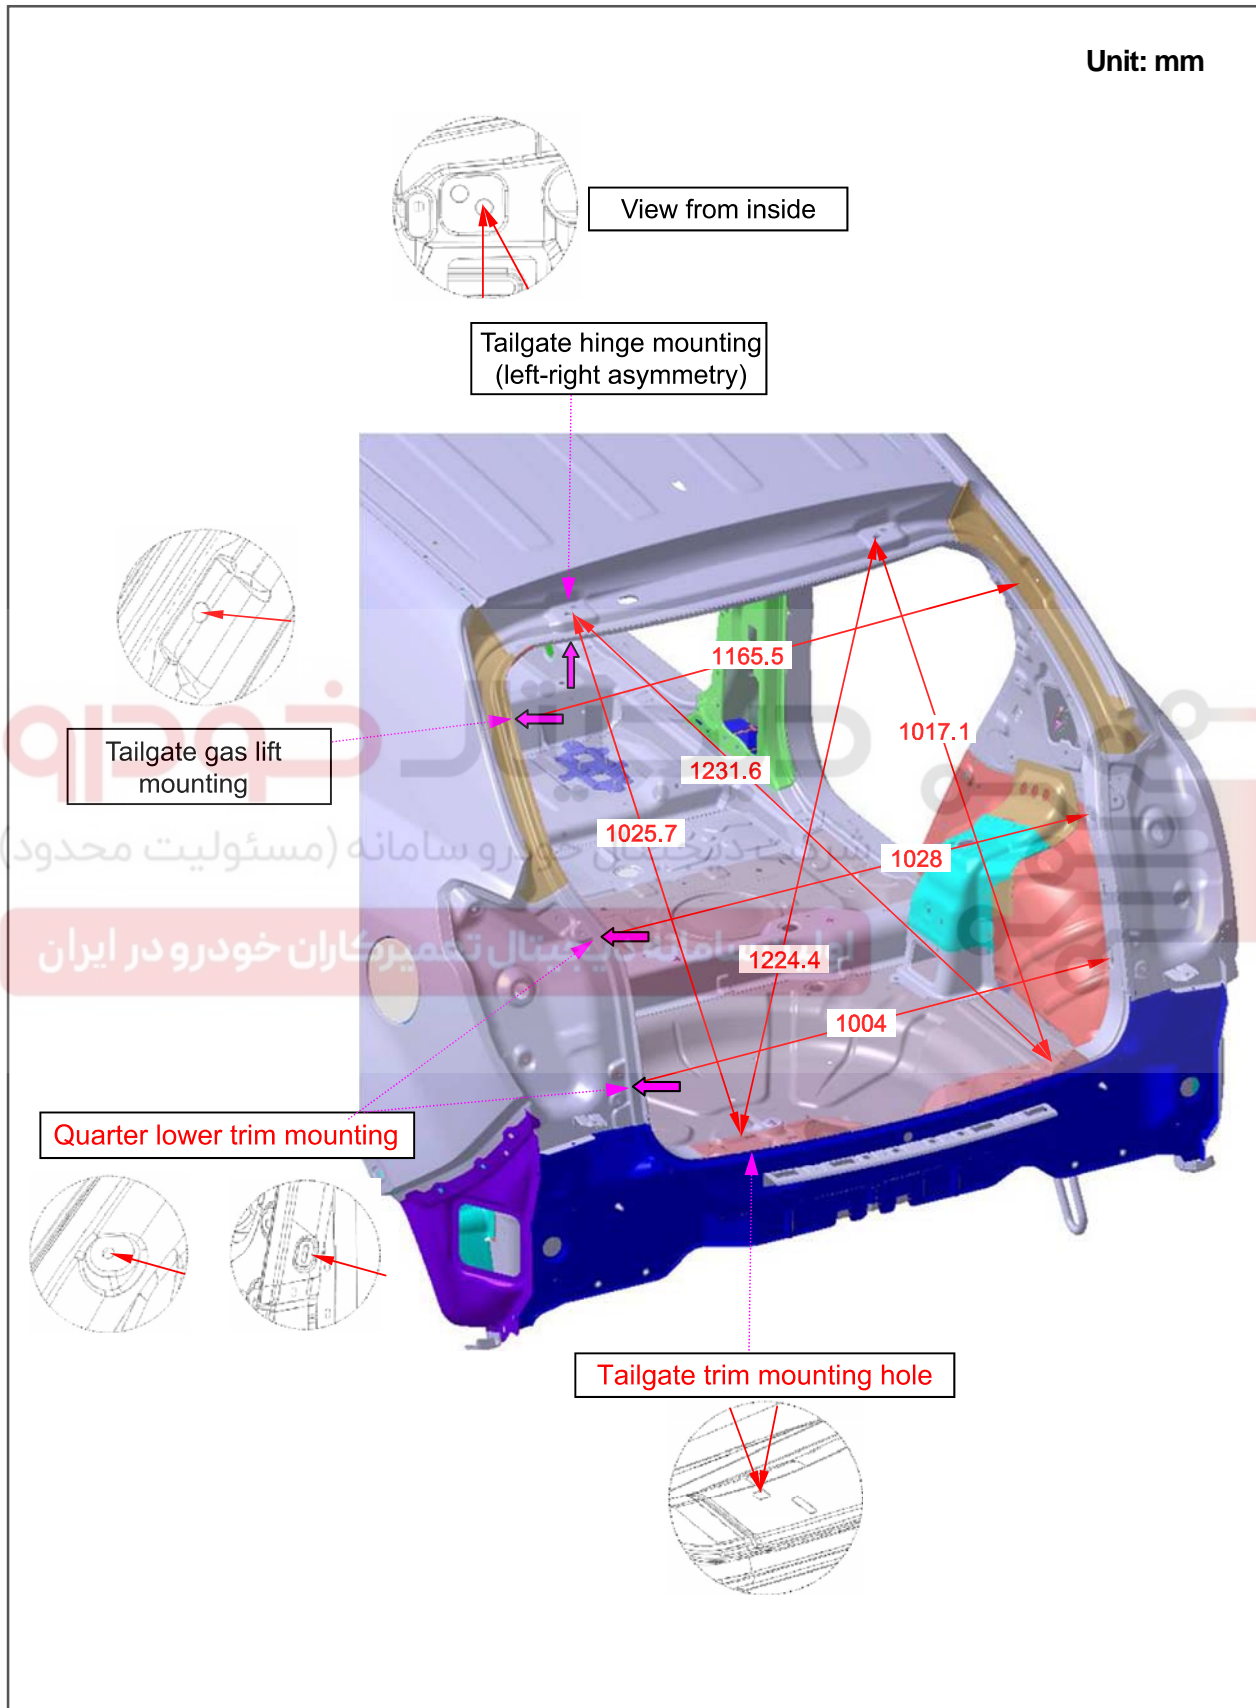
5) Tail Gate Area

Unit: mm

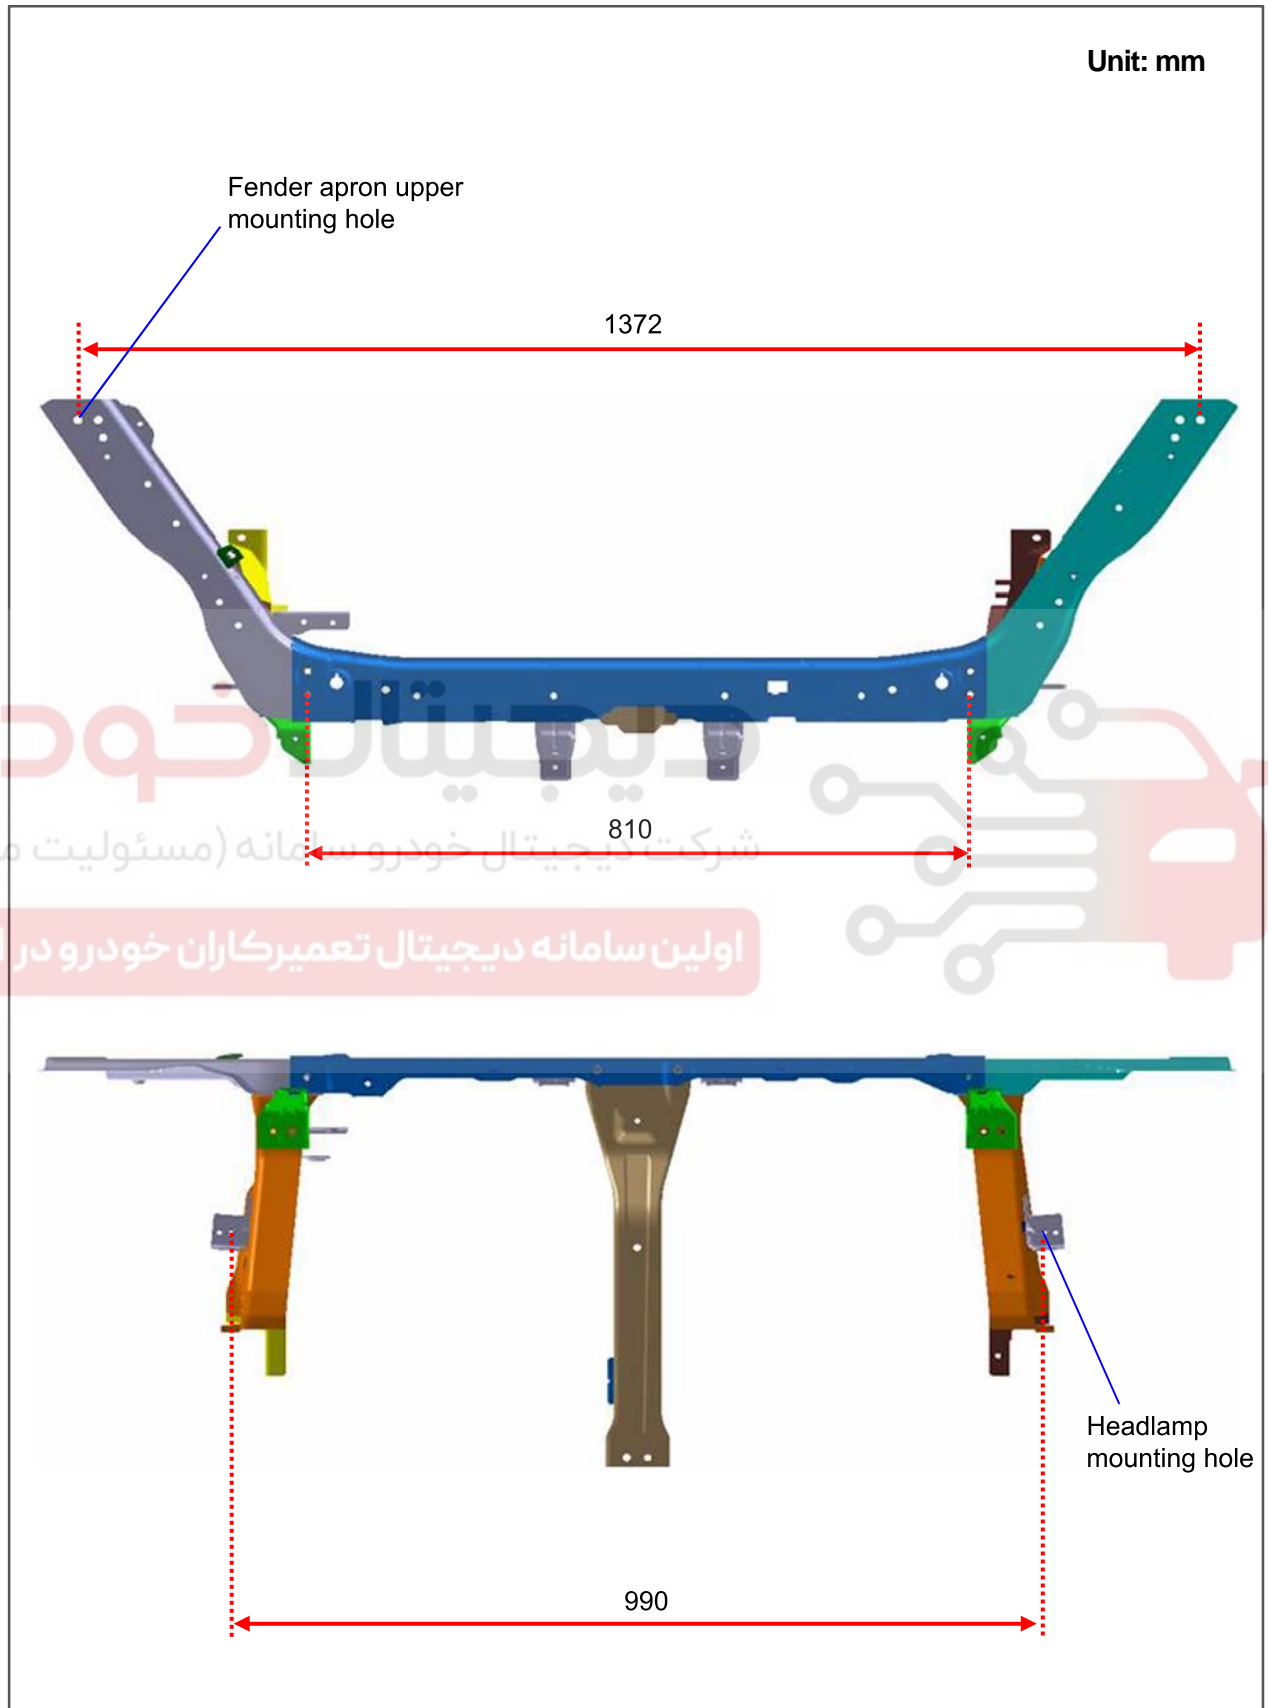
6) Front End
