BODY REPAIR

5110-01

GENERAL INFORMATION

BODY REPAIR
 KORANDO 2013.08

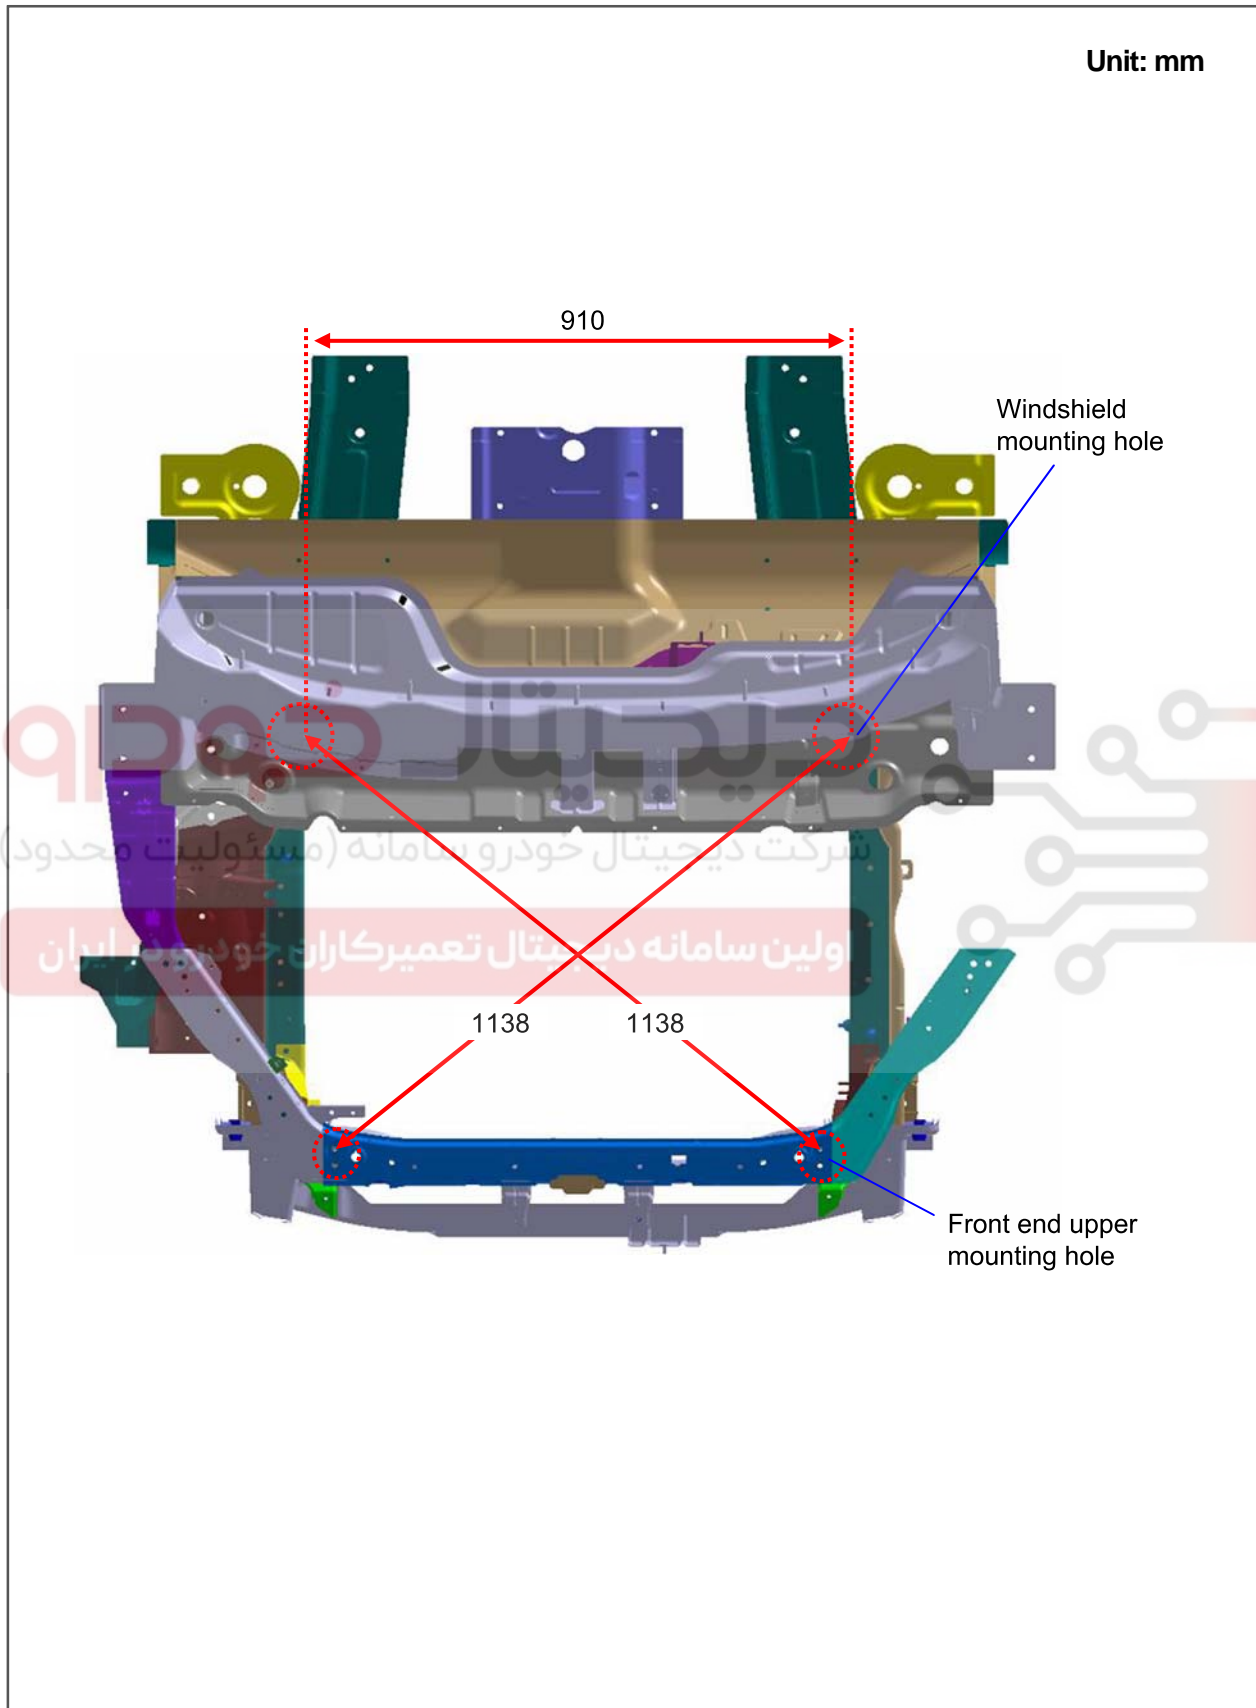
7) Engine Room

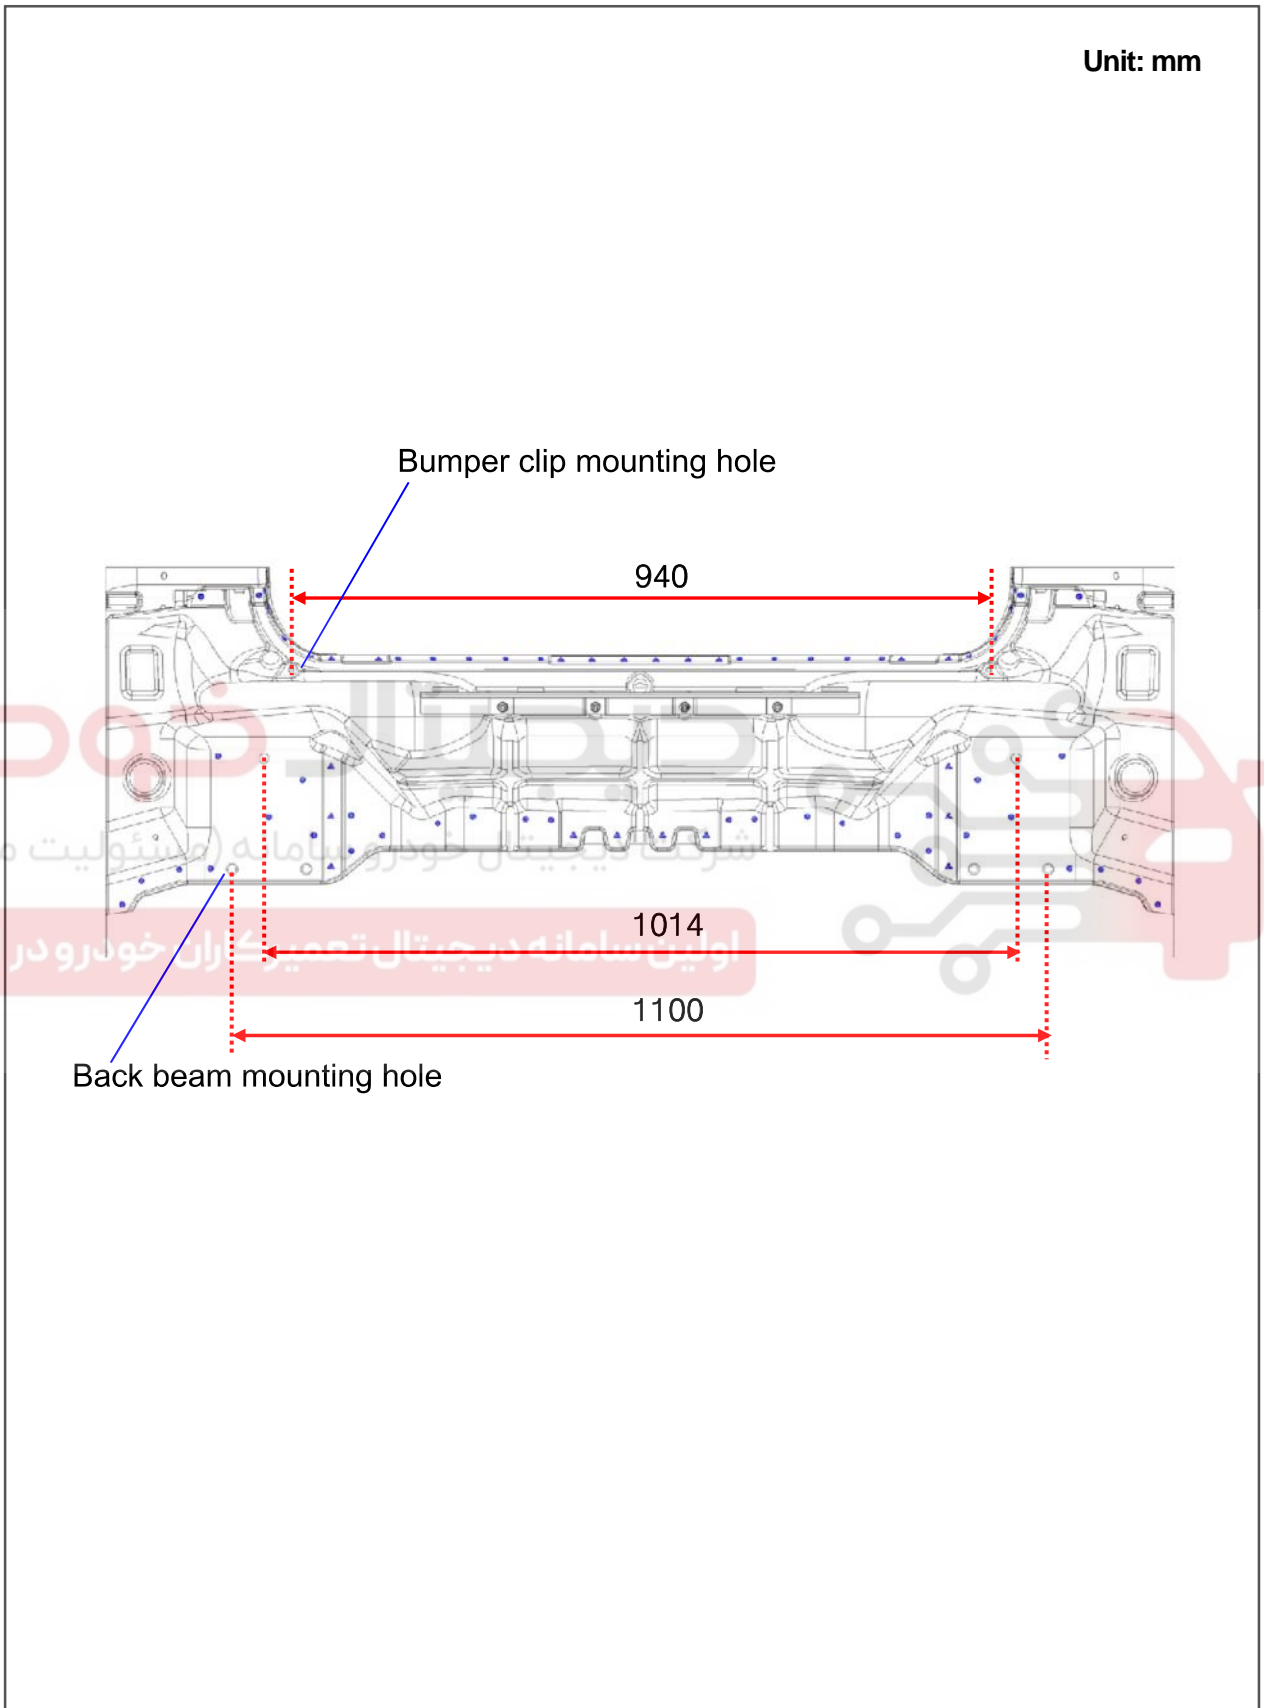
8) Back Panel

Unit: mm

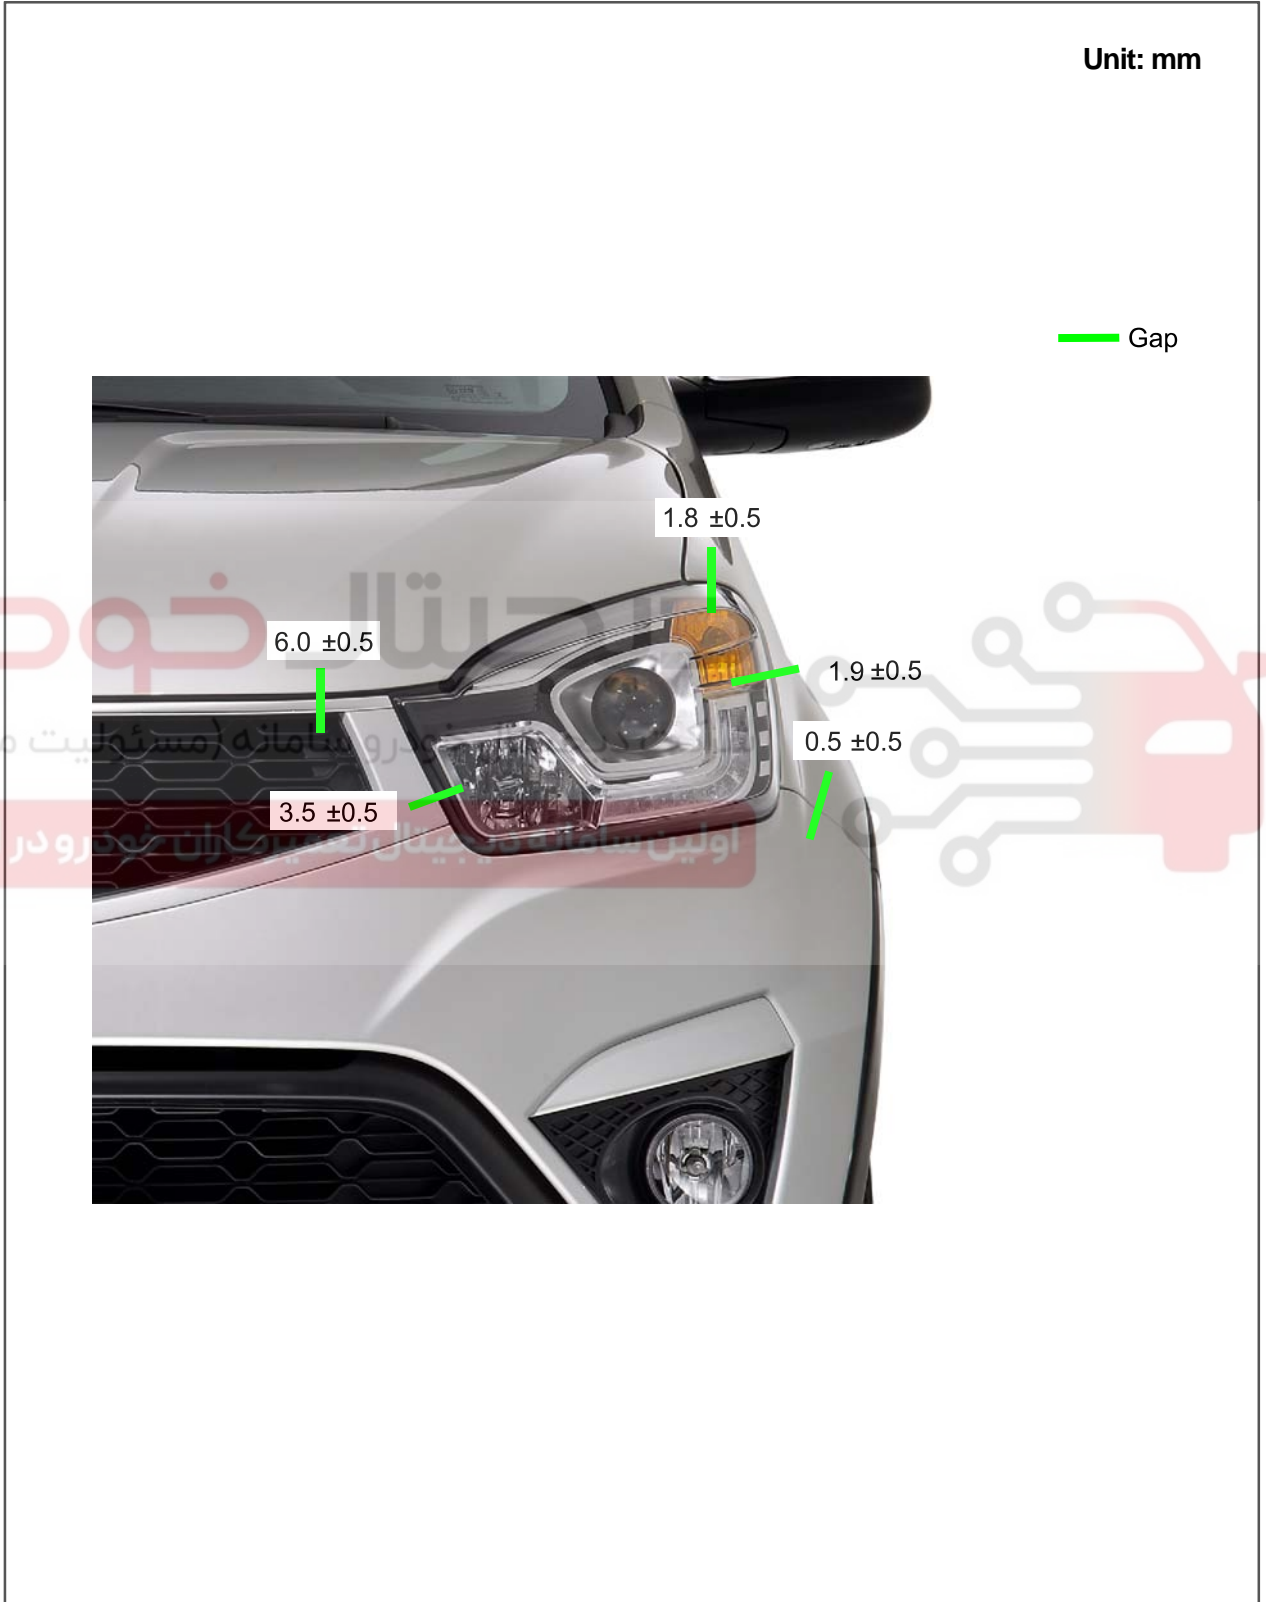
2) Front

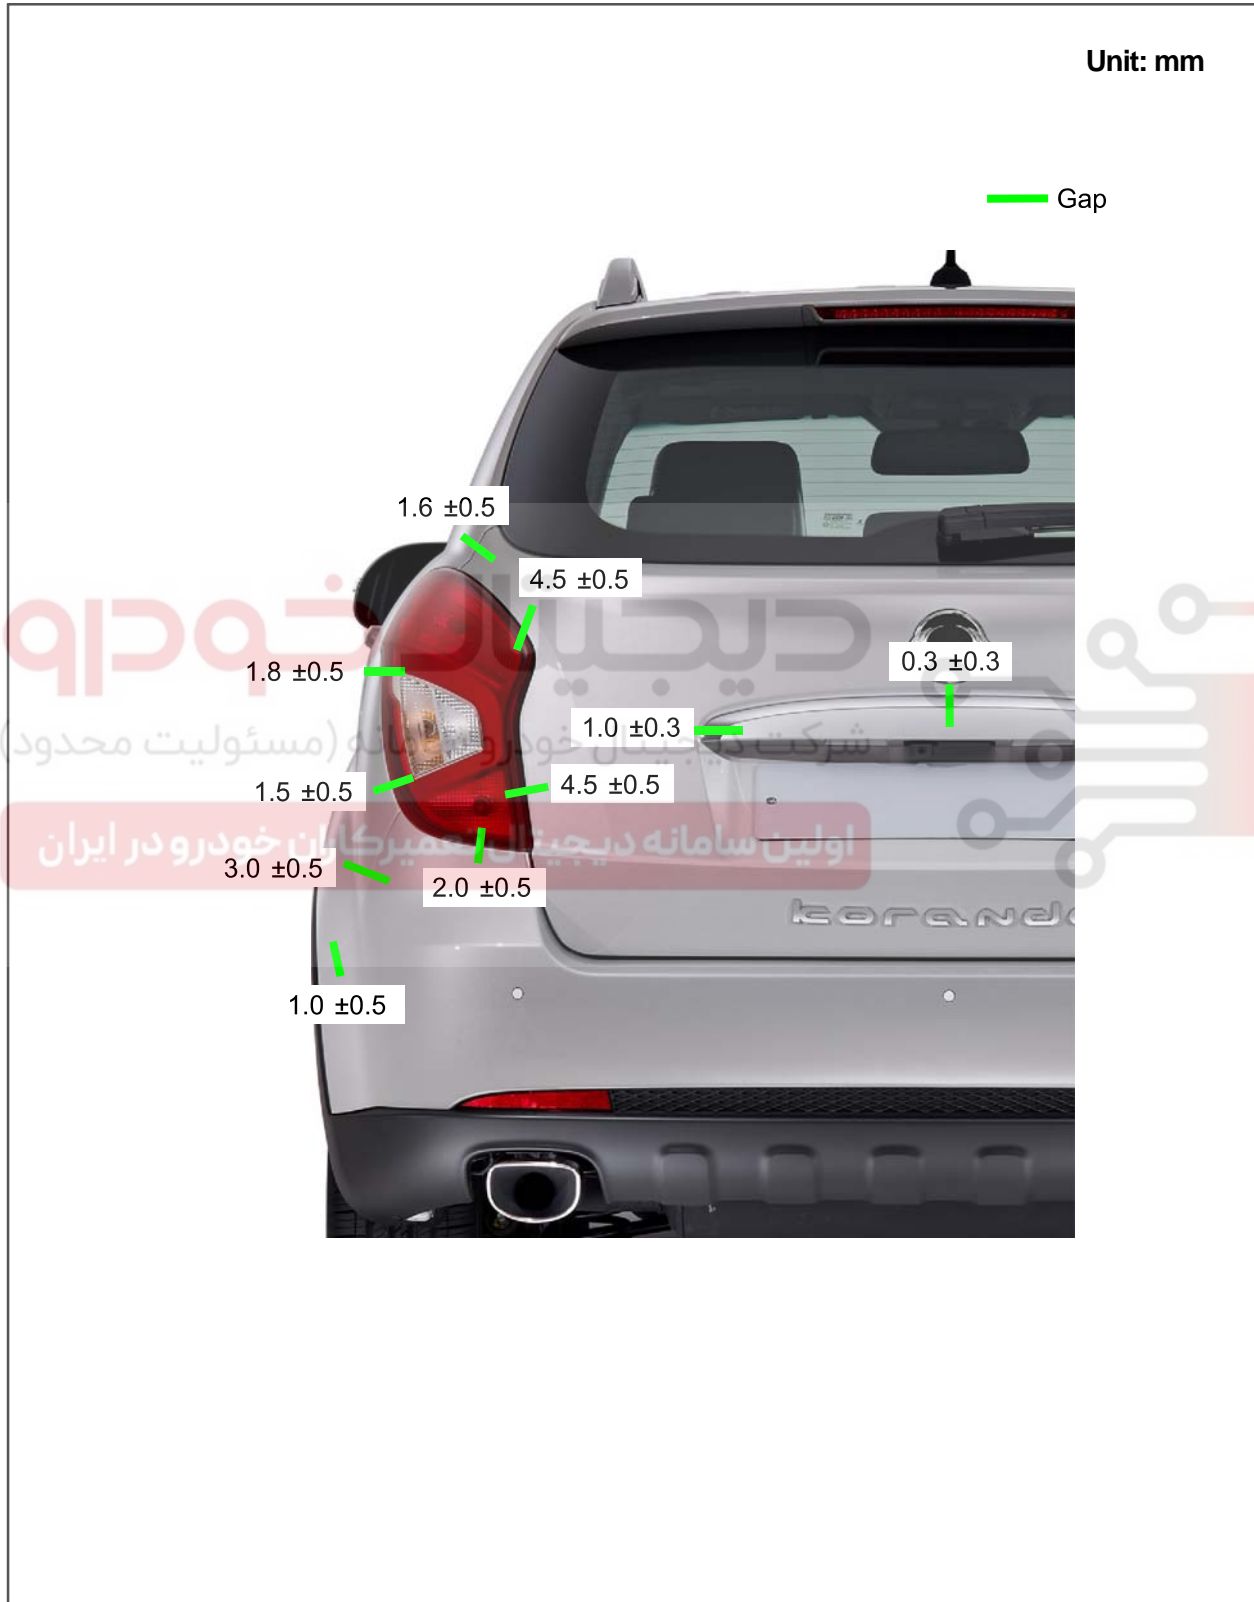
3) Rear
